# EKSPERTYZA TECHNICZNA

1.2. **Przedmiotem ekspertyzy jest** budynek mieszkalny, wielorodzinny z częścią usługową usytuowany przy ul. Rynek Zygmunta Augusta 15 w Augustowie.

- Ocena stanu technicznego elementów budynku oraz wskazanie rozwiązań technicznych w celu realizacji zadań pod nazwą: Remont pokrycia dachu i elewacji budynku wielorodzinnego z częścią usługową przy ul. Rynek Zygmunta Augusta 15.

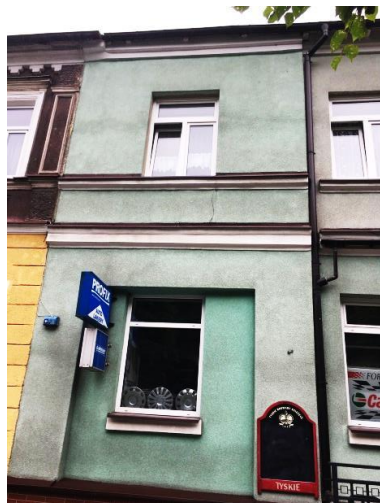
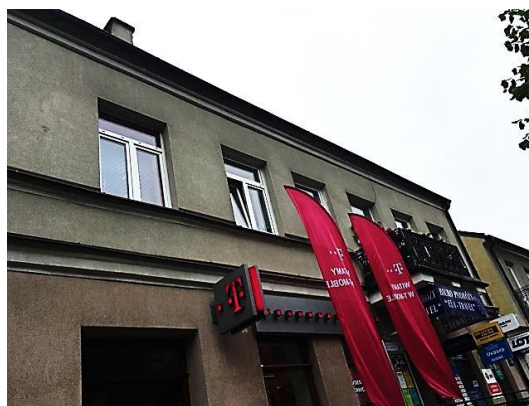
- **Elewacja frontowa (północno-wschodnia)** – widoczne zabrudzenia i nieliczne spękania – stan techniczny średni (fot. 1,2);

- a) Elewacje – z uwagi na stan techniczny kwalifikują się do remontu. Widoczne zabrudzenia wywołane są negatywny wpływem czynników atmosferycznych. Elewacja powyżej cokołów – w celu przywrócenia estetycznego wyglądu należy usunąć odspojone stare tynki, oczyścić i zagruntować podłoże. W pierwszej kolejności przy renowacji elewacji należy w sposób mechaniczny (np. przy pomocy szczotki) usunąć kurz i luźno związane zanieczyszczenia. Widoczne elementy skażenia biologicznego należy usunąć poprzez naniesienie preparatu biobójczego (np. Elewacid) na zainfekowaną powierzchnię aż do całkowitego jej zwilżenia, na przykład: za pomocą szczotki, pędzla lub gąbki i pozostawić na co najmniej 6-12 godzin. Następnie pozostałe resztki zanieczyszczeń usuwa się gruntownie metodą mechaniczną (np. przy pomocy wody pod wysokim ciśnieniem lub strumienia pary). W razie potrzeby po całkowitym wyschnięciu zaleca się powtórne zastosowanie środka. Dalsze

prace można przeprowadzić dopiero po całkowitym wyschnięciu powierzchni do ostatniej aplikacji środka biobójczego.

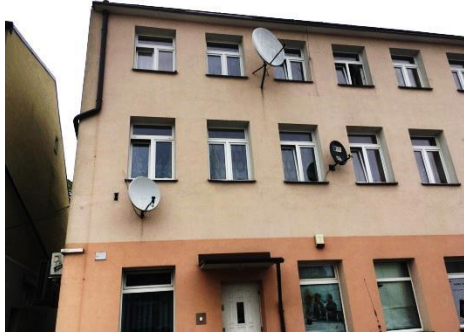
Fot. 3

- **Elewacja tylna i boczna (południowo-zachodnia i północna-zachodnia)** – widoczne zabrudzenia (fot. 3,4) – stan techniczny dobry
- **Daszki nad drzwiami wyjściowymi** - widoczne zabrudzenia i nieliczne spękania – stan techniczny średni (fot. 3)

- b) Daszki nad drzwiami wyjściowymi- z uwagi na stan techniczny kwalifikują się do remontu. Widoczne zabrudzenia wywołane są negatywny wpływem czynników atmosferycznych. Należy oczyścić z zabrudzeń oraz wykonać nowe powłoki malarskie.
- c) Dach – ze względu na niezadawalający stan techniczny konieczna jest wymiana pokrycia dachu.
- d) Kominy – z uwagi na średni stan techniczny kwalifikuje się do remontu. Należy wykonać docieplenie, tynkowanie, oraz nowe obróbki blacharskie.
- e) Gzymsy – kwalifikują się do wykonania nowych powłok malarskich.

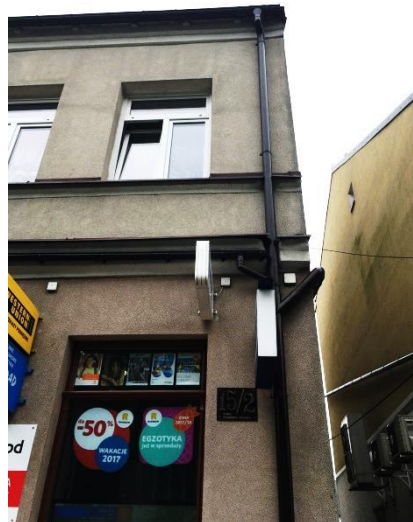
Fot. 5

- **Gzymsy** – występują zabrudzenia i zacieki (fot. 5) – stan techniczny dobry

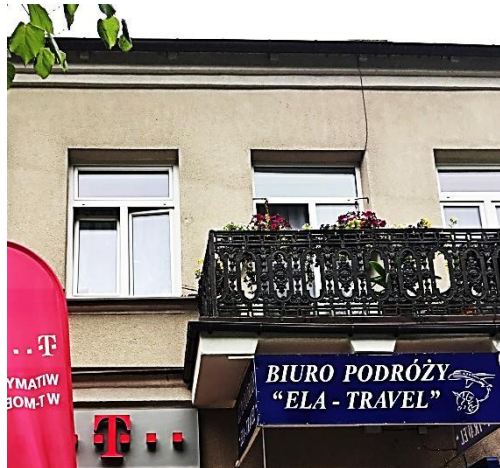
Fot. 6

- **Balustrady** – stabilne (fot.6) – stan techniczny b. dobry

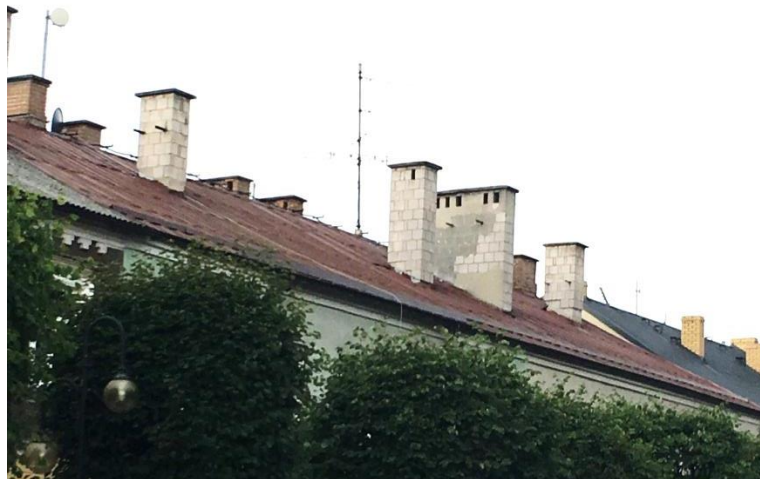
Fot. 7

- **Dach** – widoczne zacieki, szczelności, nastąpiło zużycie eksploatacyjne (fot. 7) – stan techniczny niezadawalający.
- **Kominy** – nieotynkowane, brak docieplenia, zacieki (fot. 7) – stan techniczny średni
